OFICIO N° D000054-2024-SGGRD-MDI

Asunto : INSPECCIONES REALIZADAS A PLAYAS DE ESTACIONAMIENTO DE  
INSTITUCIONES EDUCATIVAS.

| INFORME N° 01 | | | | |

| INFORME N° 02 | | | | | |

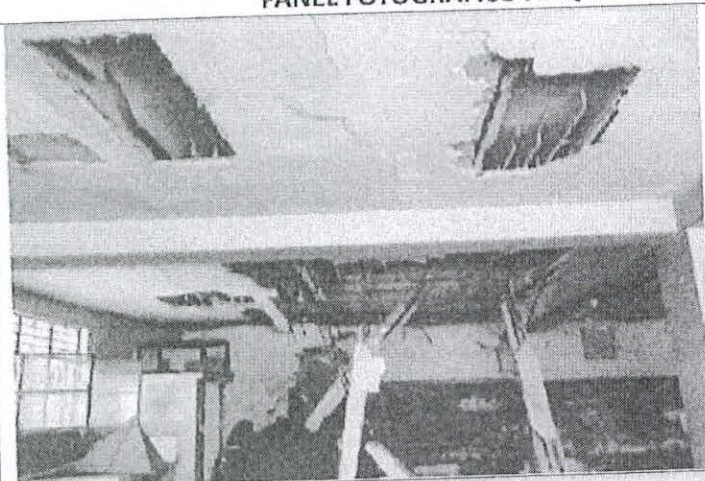
Techo totalmente desprendido inhabitable cercar perímetro del bloque.

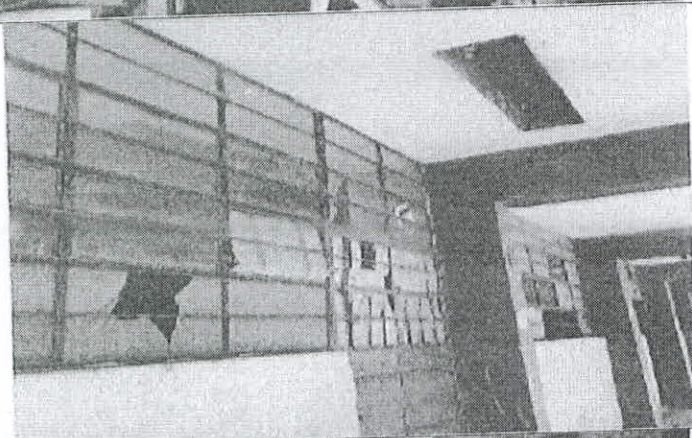
Ventanas rotas y bloque en mal estado inhabitable

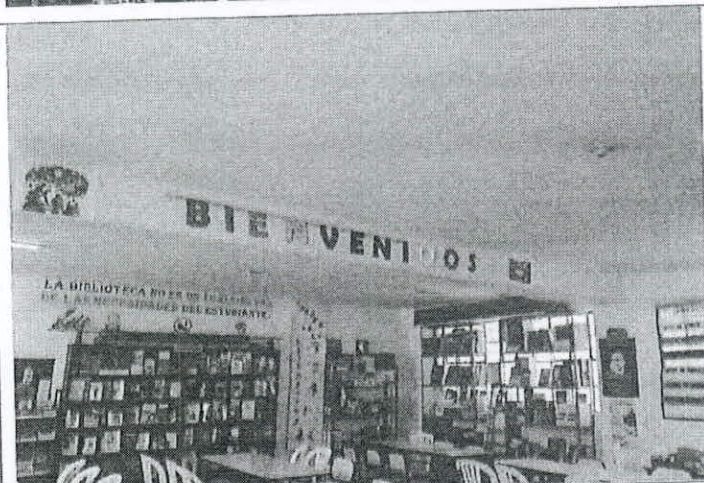
NO Cuenta con un sistema de detección y alarma de incendios centralizado operativo. RNE A.130 Art 99

NO Cuenta con extintores operativos y en cantidad adecuada de acuerdo al riesgo existente en el establecimiento. NTP 350.043:2011

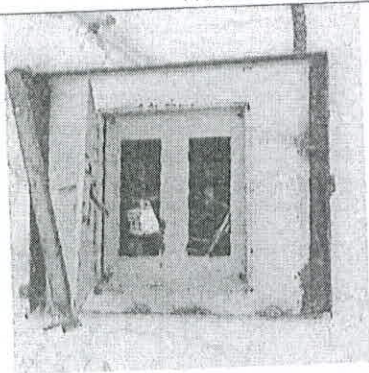
1. Se observa tableros eléctricos que no están en buenas condiciones de conservación.
2. No cuenta con interruptores diferenciales por cada circuito.
3. No cuentan con conexión a tierra.
4. No cuentan con directorio de circuitos.
5. Interruptores termomagnéticos sus capacidades de corriente no están legibles.

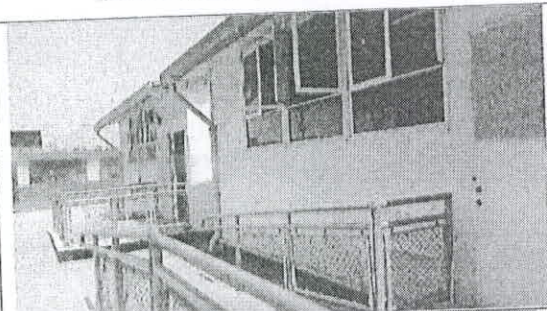
Estructuras metálicas de módulos o aulas que cuentan con equipamiento eléctrico no están conectadas a tierra.

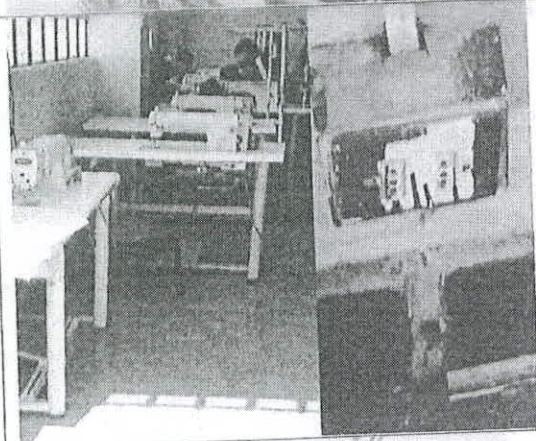
1. Taller de costura cuenta con máquinas de coser eléctricas que no están conectadas a tierra.
2. Cuentan con tomacorrientes sin conexión a tierra y los enchufes de los equipos eléctricos no están conectados a tierra.

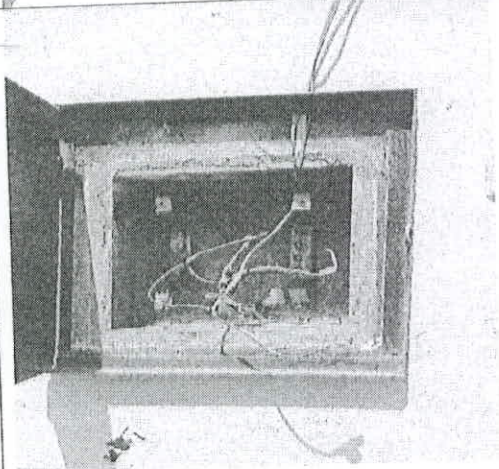
1. Cuentan con cables eléctricos expuestos y cajas de pase que no están en buenas condiciones de conservación
2. No se pudo encontrar los pozos a tierra del plantel

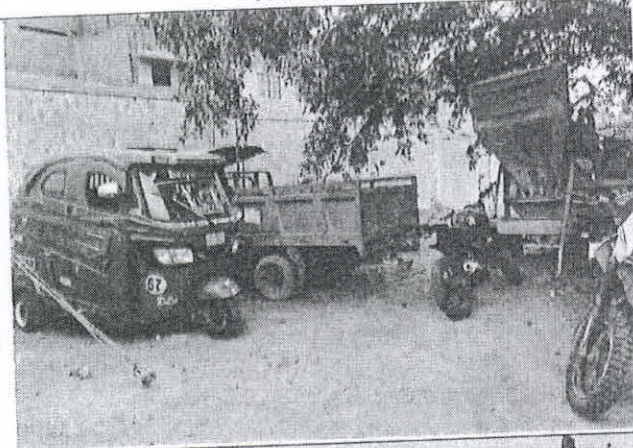
Estacionamiento de motos sin orden alguno.  
No cuenta con plan de seguridad.

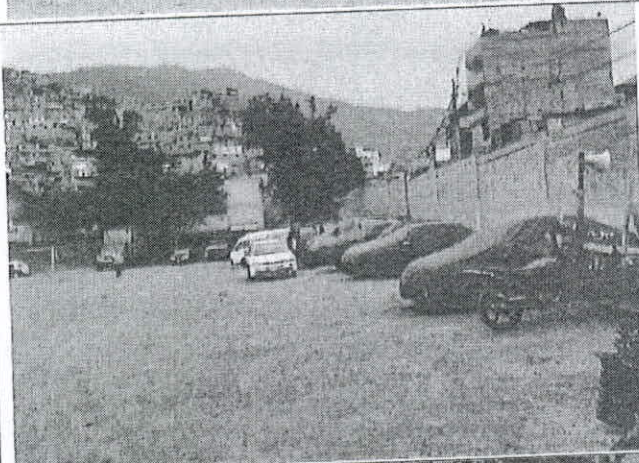
No hay un numero de estacionamientos y no este graficado módulo de estacionamientos.

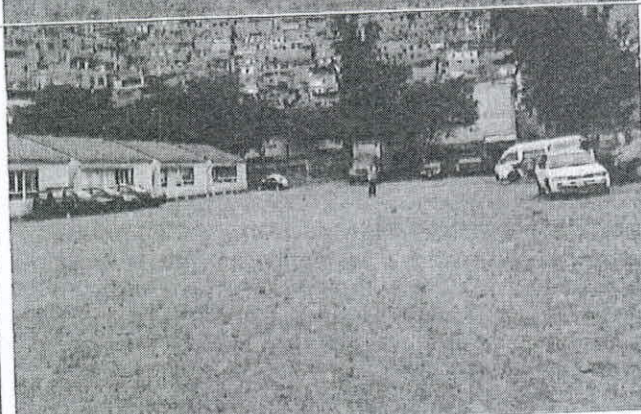
No cuenta con extintores operativos y en cantidad adecuada de acuerdo con el riesgo existente en el establecimiento. NTP 350.043:2011

Colocar extintores rodantes.

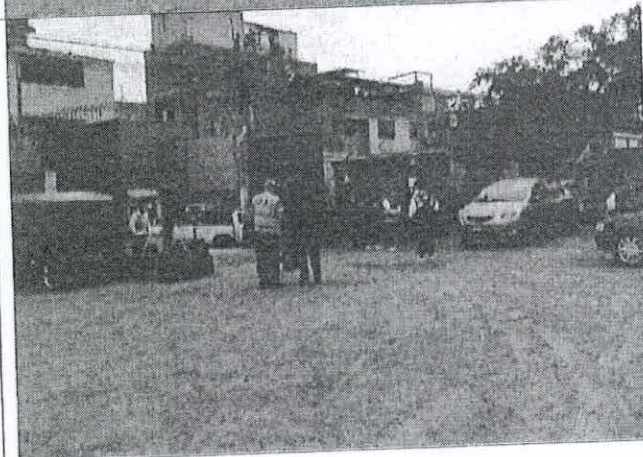
NO CUENTA CON SEÑALES SEGÚN NORMA.

Implementar señalización de seguridad (direccionales de salida, salida, zona segura en caso de sismo, riesgo eléctrico, extintores, otros), según lo establecido en el RNE A.130, Art. 39 y la NTP 399.010 -1

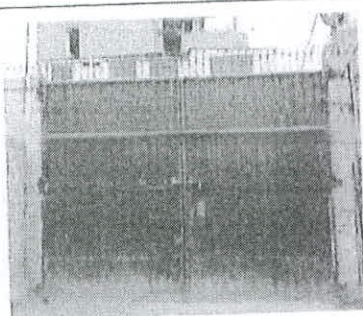
Presenta estructuras metálicas con abundante corrosión y oxido

- Realizar un mejoramiento en los muros del área de parqueo vehicular.
- Confinar con viga en los muros del cerco perimétrico.
- Darles mantenimiento a las estructuras metálicas

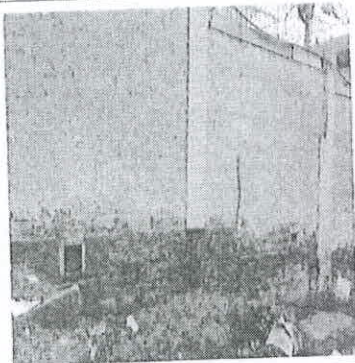
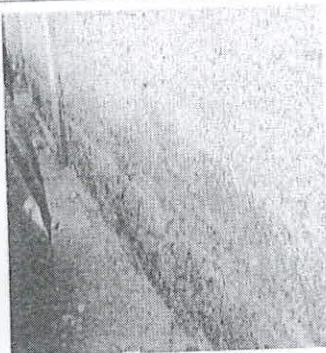
El cerco perimetrico del área de parqueo vehicular presenta muros con abundante humedad en la parte inferior , la cual a deteriorado toda el sobrecimiento.

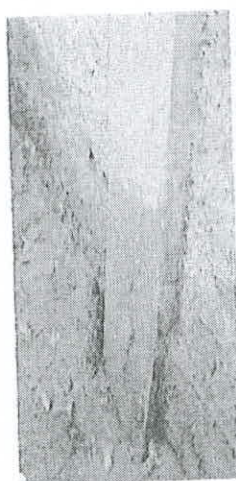
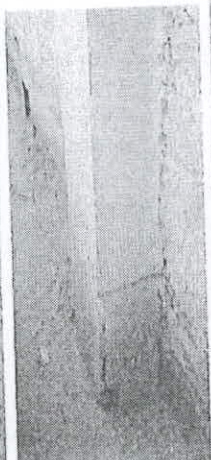
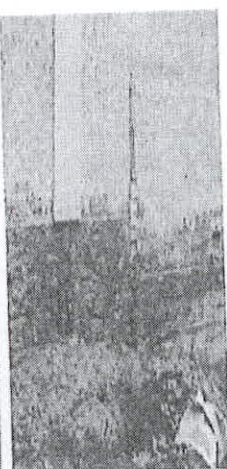
Las columnas presentan fisuras , rajaduras , se puede visualizar el acero estructural expuesto con abundante corrosión y oxido .

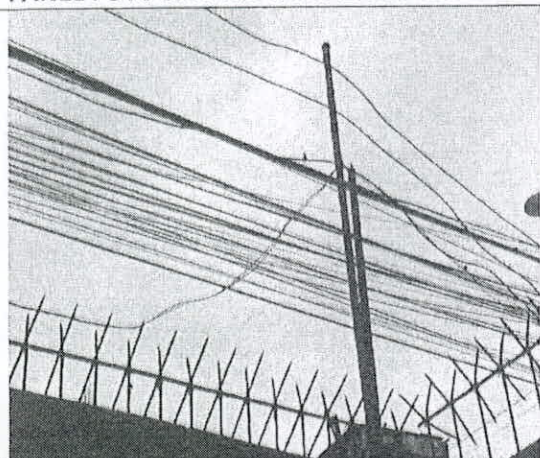
Cuenta con cables eléctricos expuestos.

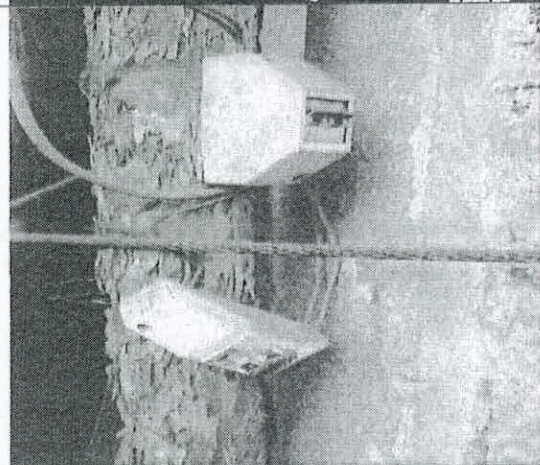
Se observa Interruptores termomagnéticos sueltos sin fijar que no están a la capacidad de corriente de los conductores que protegen, no cuentan con interruptores diferenciales y tienen partes activas expuestas.

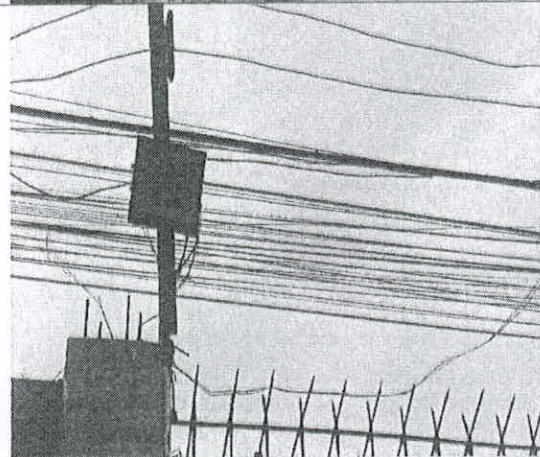
Reflectores ubicados en el perímetro de la playa de estacionamiento con cables eléctricos expuestos, no cuentan con conexión a tierra.

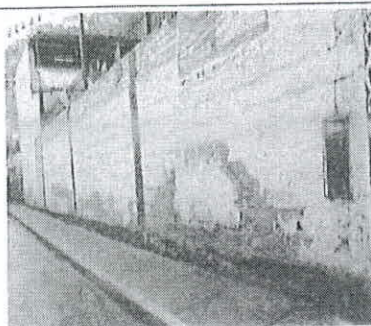
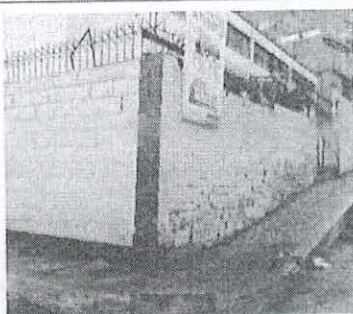
Se visualiza que el cerco perimétrico presenta humedad en la parte baja del muro, en algunos tramos se visualiza el cemento se encuentra expuesto.

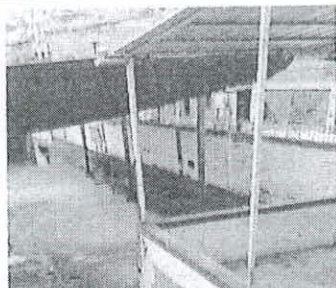
Se verifica que el techo metálico no presenta un drenaje directo hacia el alcantarillado.

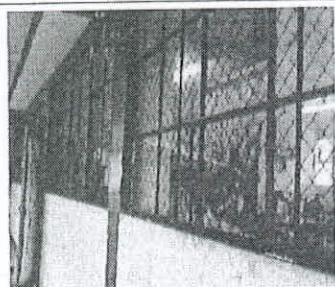
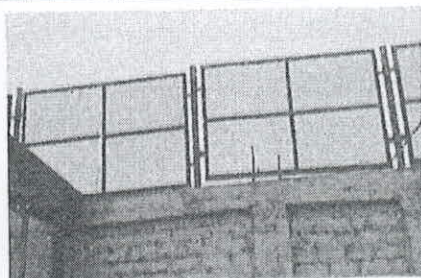
Las estructuras metálicas protectores de las aulas y el cerco de metal presenta corrosión y oxido.

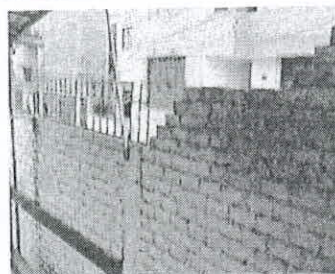
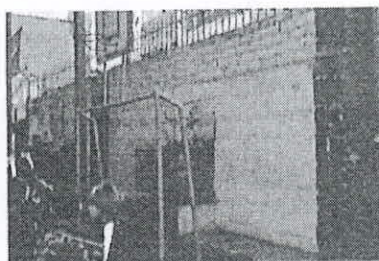
El cerco perimétrico no cuenta con viga de confinamiento, en el cerco perimétrico.

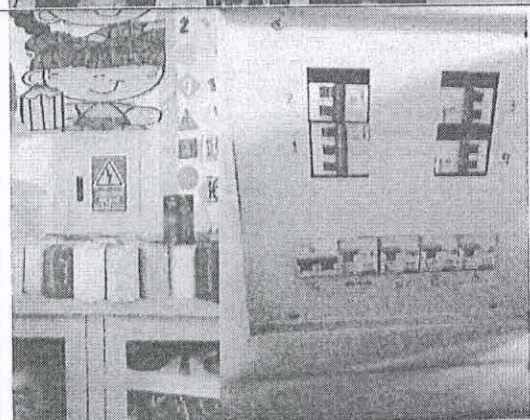
- Tablero general ubicado en una de las aulas no se encuentra identificado y no cuenta con directorio de circuitos.
- Tablero eléctrico se encuentra obstaculizado.
- La tapa del tablero eléctrico no está conectado a tierra.
- Espacios de reserva sin tapa.

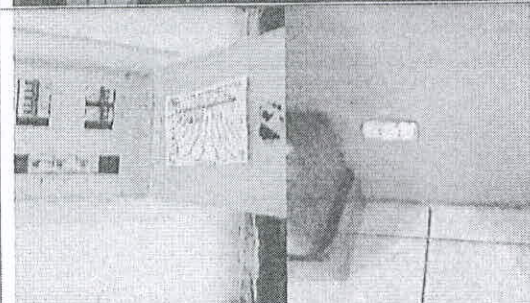
- Tablero eléctrico sin identificar o no está rotulado con su respectiva identificación.
- Tapa del tablero sin conexión a tierra
- Espacios de reserva sin tapa.
- Tomacorrientes sin conexión a tierra.

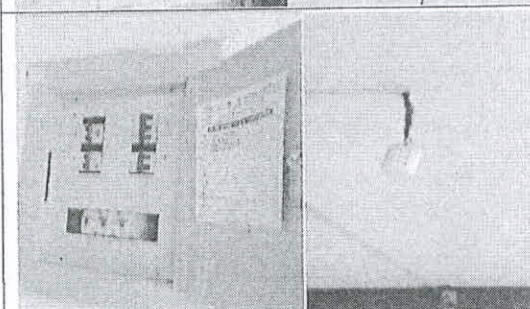
- Tablero eléctrico sin identificar o no está rotulado con su respectiva identificación.
- Tapa del tablero sin conexión a tierra
- Espacios de reserva sin tapa.
- Tomacorriente suelto sin fijar con cable eléctrico expuesto a nivel del techo en pasadizo.

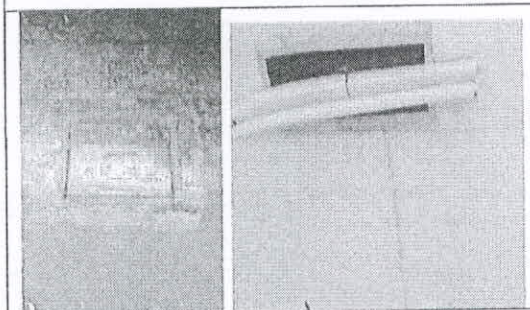
- Pozo a tierra no se pudo abrirla tapa.
- Luminarias tipo lineales con partes activas expuestas y no cuentan con cintillos de seguridad en ambos extremos.
