PANEL FOTOGRAFICO DE SEGURIDAD EN EDIFICACIONES

INFORME N° 03				
ADMINISTRADO	IE. N° 3063-PATRICIA NATIVIDAD SANCHEZ		RUC	
REPRESENTANTE				
DNI			TITULAR	SI NO
DIRECCION	Av. las Gladiolas 280, INDEPENDENCIA			
FECHA	15/10/2024		N° EXP.	
INSPECCION				
TIPO				
OCULAR	WISE	VERIFICACIÓN	INOPINADA	
OTROS	(ESPECIFICAR)	VERIFICACION DE ZONA DE ESTACIONAMIENTO.		
OBJETO DE INSPECCIÓN				
TIPO				
MURO	VIVIENDA	PASAJE	ELEM. SEGURIDAD	X
OTROS	X (ESPECIFICAR)	INSTITUCION EDUCATIVA - ESTACIONAMIENTO

INFORME N° 04				
ADMINISTRADO	IE. FRANCISCO BOLOGNESI		RUC	
REPRESENTANTE				
DNI		TITULAR	SI	NO
DIRECCION	Av. Cesar Vallejo 1120, INDEPENDENCIA			
FECHA	30/09/2024		N° EXP.	
INSPECCION				
TIPO				
OCULAR	WISE	VERIFICACIÓN	INOPINADA	
OTROS	(ESPECIFICAR)	VERIFICACION DE ZONA DE ESTACIONAMIENTO.		
OBJETO DE INSPECCIÓN				
TIPO				
MURO	VIVIENDA	PASAJE	ELEM. SEGURIDAD	X
OTROS	X (ESPECIFICAR)	INSTITUCION EDUCATIVA - ESTACIONAMIENTO

INFORME N° 05							
ADMINISTRADO	IE. N° 3053-VIRGEN DEL CARMEN		RUC				
REPRESENTANTE							
DNI			TITULAR	SI NO			
DIRECCION	Av. 23 de Diciembre S/N, INDEPENDENCIA						
FECHA	29/10/2024		N° EXP.				
INSPECCION							
TIPO							
OCULAR	<input type="checkbox"/>	WI

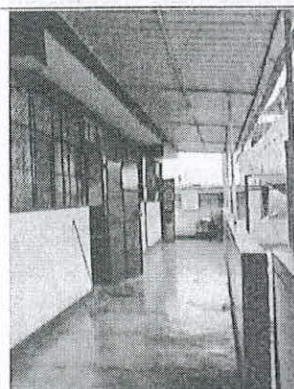
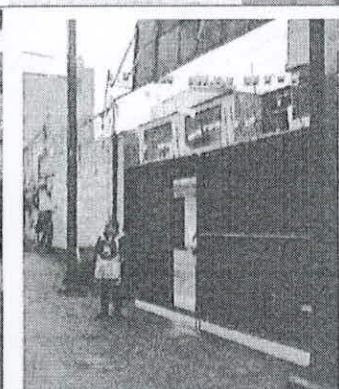
NO CUENTA CON SEÑALES SEGÚN NORMA.

Implementar señalización de seguridad (direccionales de salida, salida, zona segura en caso de sismo, riesgo eléctrico, extintores, otros), según lo establecido en el RNE A.130, Art. 39 y la NTP 399.010 -1

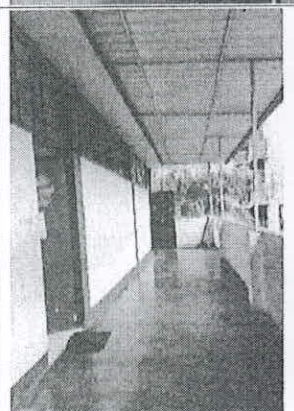
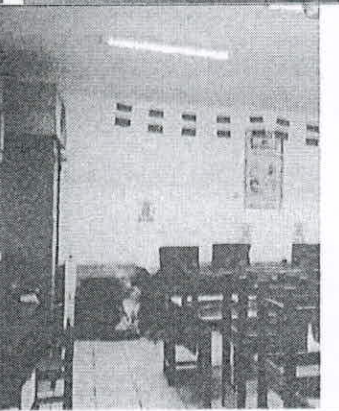
No cuenta con extintores operativos y en cantidad adecuada de acuerdo con el riesgo existente en el establecimiento. NTP 350.043:2011

Instalar sistema de detección y alarma de incendios centralizado operativo.

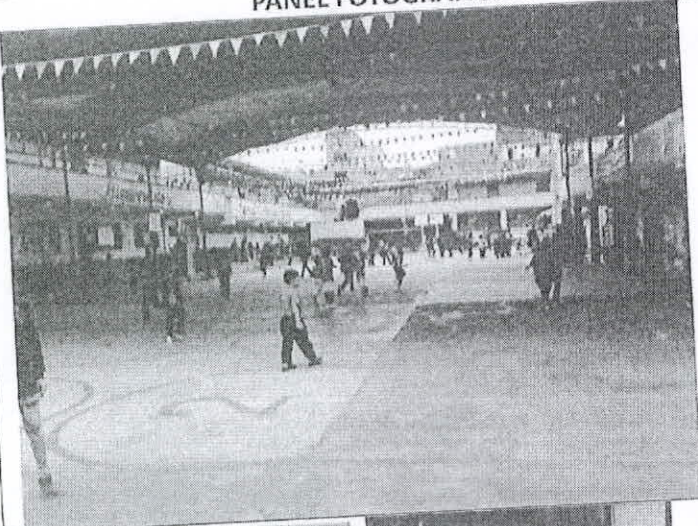
Losa deportiva siendo usada como Estacionamiento

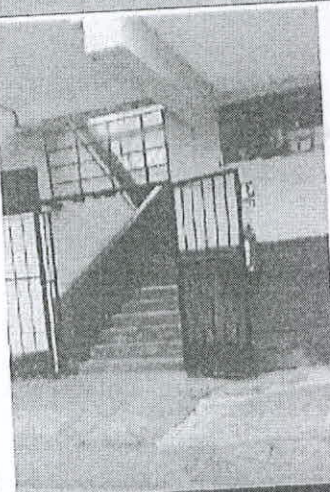
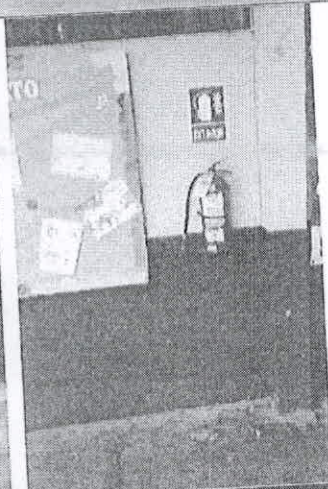
cuenta con extintores operativos y en cantidad adecuada de acuerdo con el riesgo existente en el establecimiento. NTP 350.043:2011

Colocar extintores rodantes.

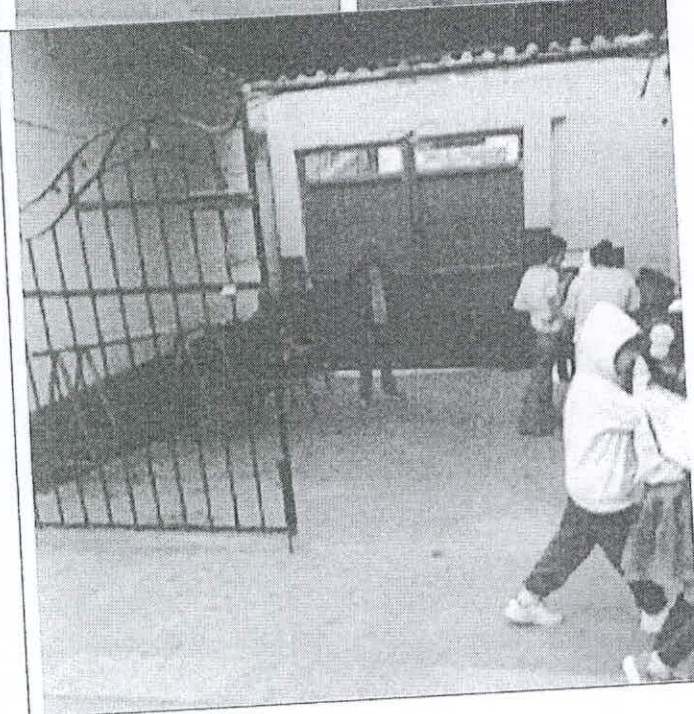
NO CUENTA CON SEÑALES SEGÚN NORMA.

Implementar señalización de seguridad (direccionales de salida, salida, zona segura en caso de sismo, riesgo eléctrico, extintores, otros), según lo establecido en el RNE A.130, Art. 39 y la NTP 399.010 -1

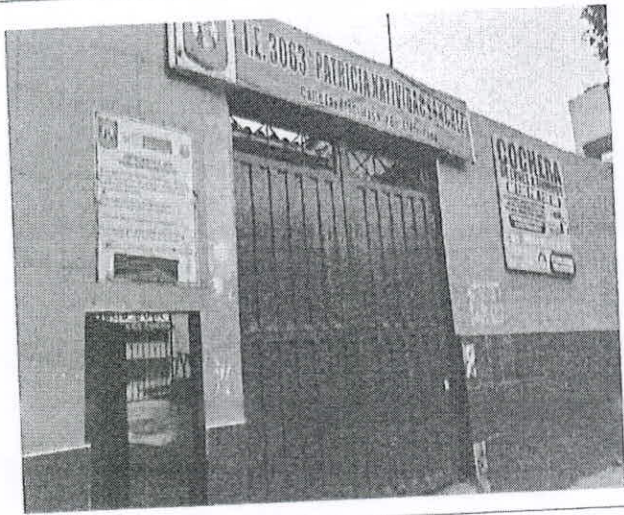
Losa deportiva siendo usada como Estacionamiento

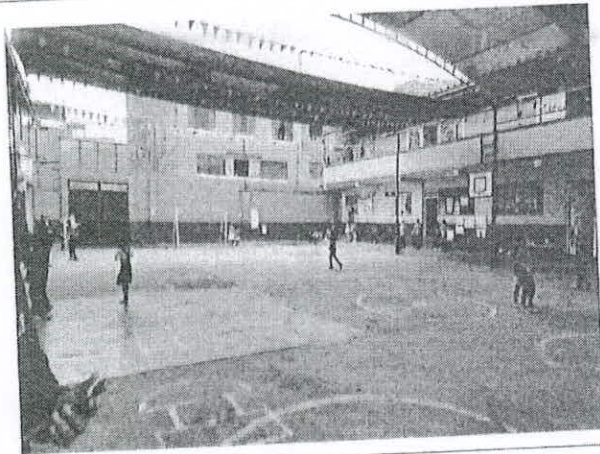
LOSA DE CONCRETO :

- La institución educativa presenta fisuras en la losa del patio en donde se realiza la formación general de los alumnados.
- Se verifica que el cerco perimétrico no cuenta con vigas de confinamiento en las cuales según el RNE son necesarias para un buen sistema de confinamiento.
- La institución educativa presenta una malla metálica por encima del cerco perimétrico la cual tiene corrosión y oxido.

* Presenta un patio con una losa de concreto el cual tiene presencia de abundantes fisuras y grietas en donde funciona como estacionamiento

- Realizar un vaciado de losa según el RNE.
- Confinar con viga de amarre el cerco perimétrico.
- Darle mantenimiento a las estructuras metálicas que se encuentran por encima del cerco perimétrico.

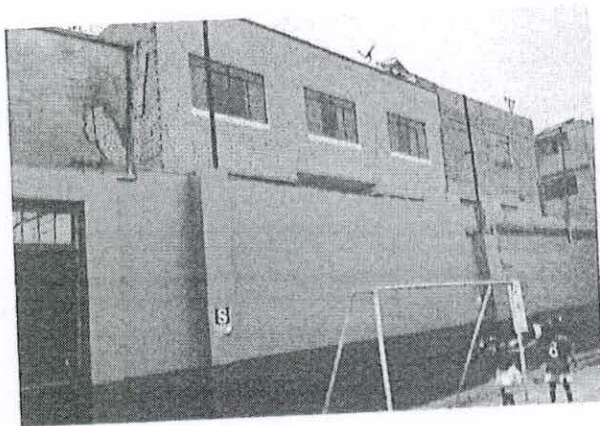
CERCO PERIMETRICO :

* Cuenta con muro perimetrico sin viga de amarre.

* en el cerco perimetrico presenta una malla metalica con presencia de oxido y corrosion

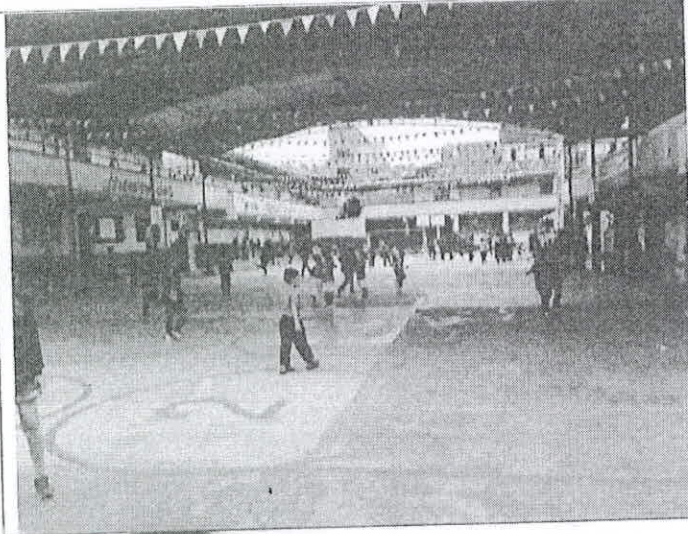
Estructuras metálicas con equipamiento eléctrico sin conexión a tierra, en zona que es utilizados como playa de estacionamiento.

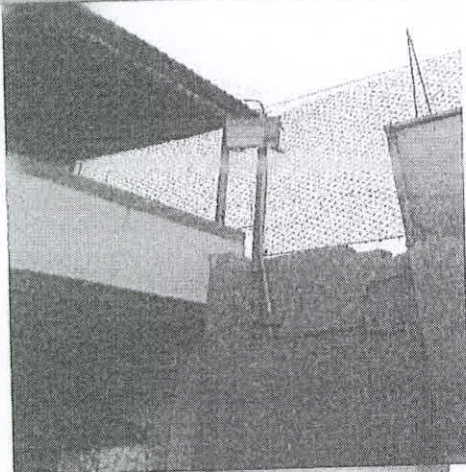
Reflectores cuyas estructuras metálicas no están conectadas a tierra.

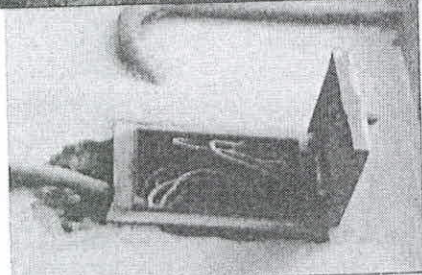
Caja de paso sin conexión a tierra y con cables expuestos

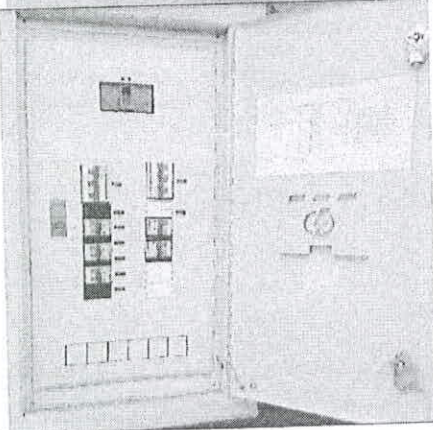
Tablero eléctrico ubicado en el área que es utilizado como playa de estacionamiento, no cuenta con interruptores diferenciales y no esta hermetizado para evitar el polvo y la húmeda.

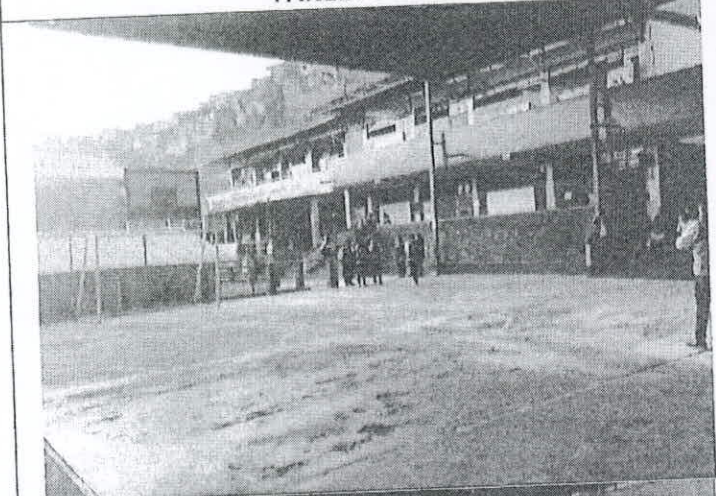
No hay un numero de estacionamientos y no esta graficado módulos de estacionamientos.

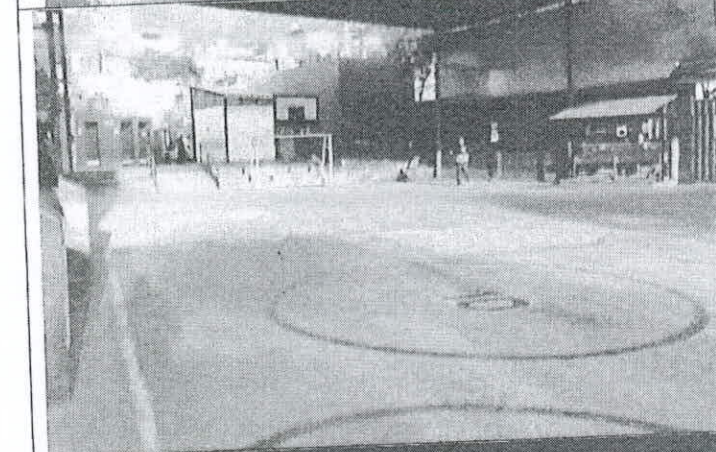
No cuenta con extintores operativos y en cantidad adecuada de acuerdo con el riesgo existente en el establecimiento. NTP 350.043:2011

Colocar extintores rodantes.

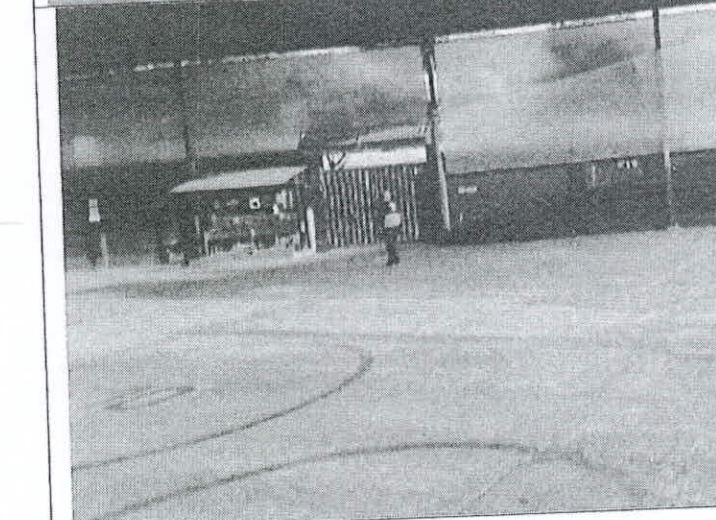
NO CUENTA CON SEÑALES SEGÚN NORMA.

Implementar señalización de seguridad (direccionales de salida, salida, zona segura en caso de sismo, riesgo eléctrico, extintores, otros), según lo establecido en el RNE A.130, Art. 39 y la NTP 399.010 -1

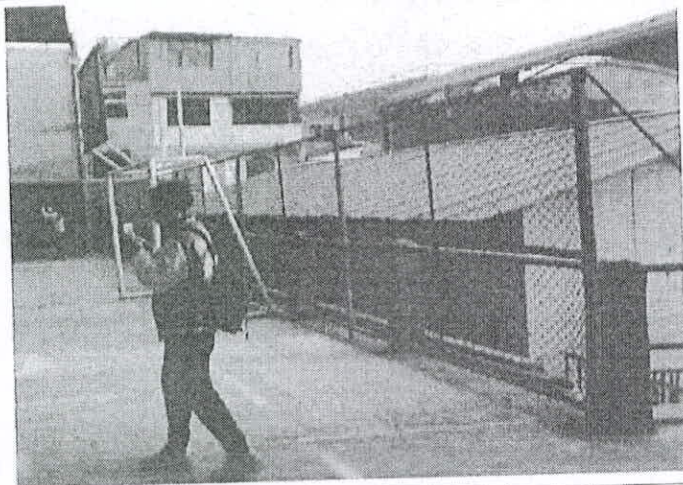
PRESENTA MALLA METALICA CON PRESENCIA DE CORROSION Y OXIDO

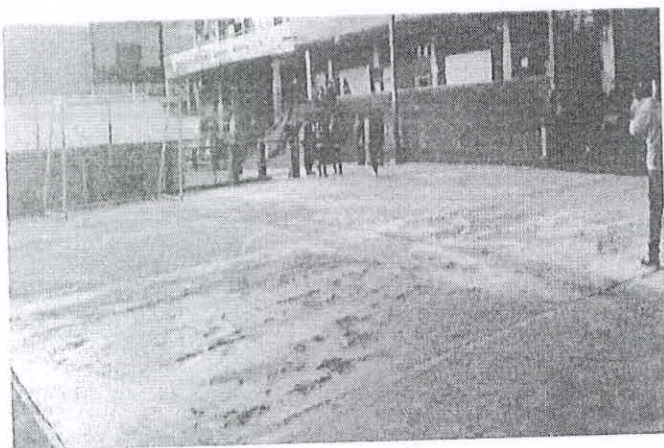
SE APRECIA UNA LOZA CON FISURAS, GRIETAS Y RAJADURAS

- Mejorar la losa del patio donde se realiza la formación.
- Confinar con viga de amarre el cerco perimétrico.

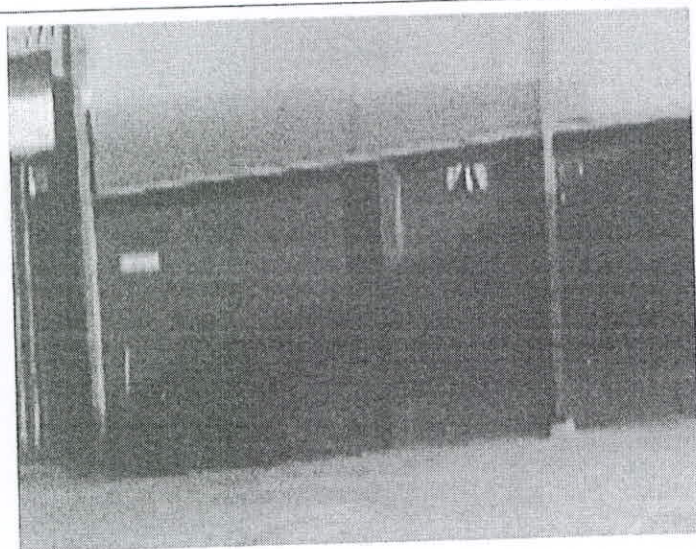
SE VISUALIZA LAS COLUMNAS CON PRESENCIA DE HUMEDAD EN LA PARTE BAJA.

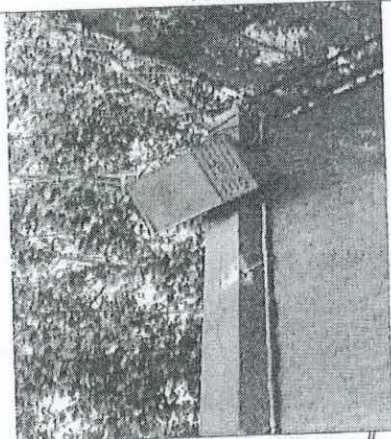
Se observo reflectores en malas condiciones de conservación, instalados inadecuadamente con partes activas expuestas

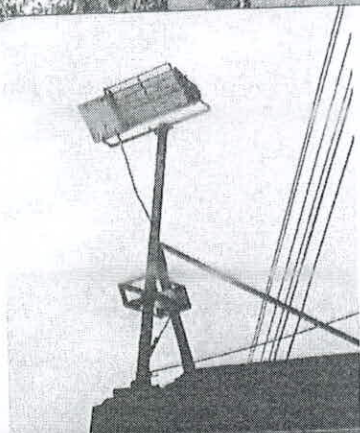
Reflectores cuyas estructuras metálicas no están conectadas a tierra.

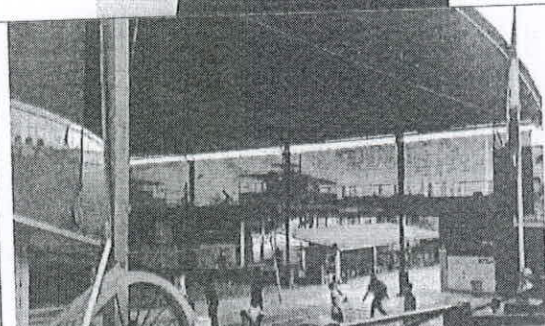
Estructuras metálicas con equipamiento eléctrico sin conexión a tierra.

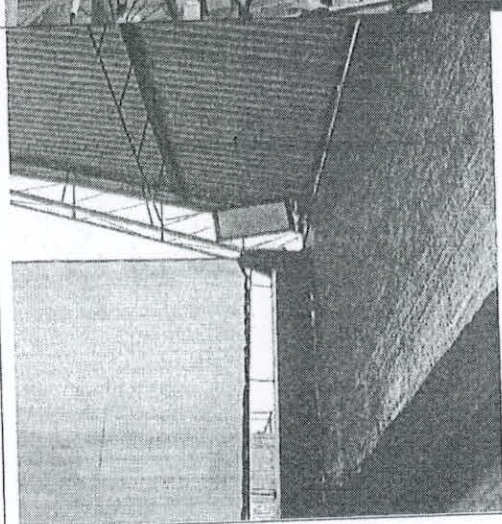
Estructuras metálicas con equipamiento eléctrico sin conexión a tierra.

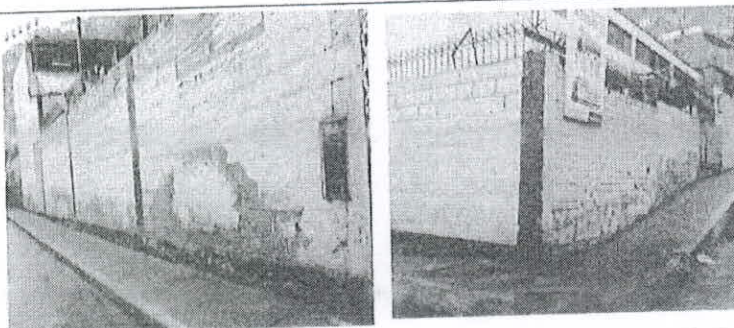
Se visualiza que el cerco perimétrico presenta humedad en la parte baja del muro, en algunos tramos se visualiza el cimiento se encuentra expuesto.

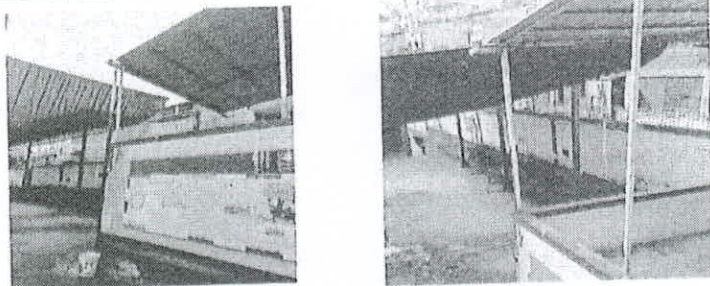
Se verifica que el techo metálico no presenta un drenaje directo hacia el alcantarillado.

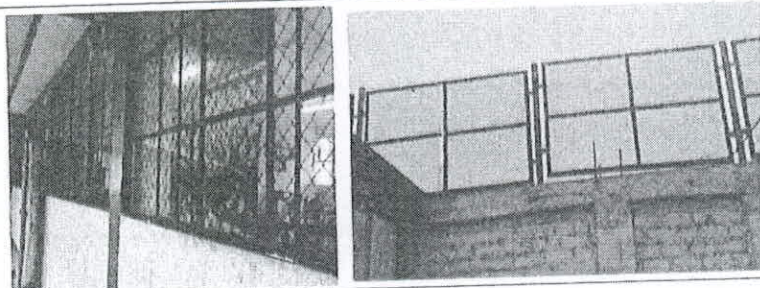
Las estructuras metálicas protectores de las aulas y el cerco de metal presenta corrosión y oxido.

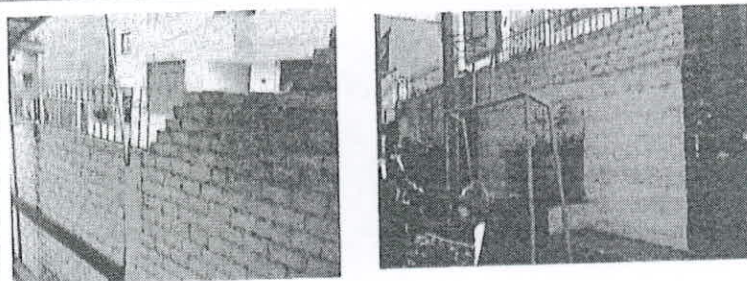
El cerco perimétrico no cuenta con viga de confinamiento, en el cerco perimétrico.

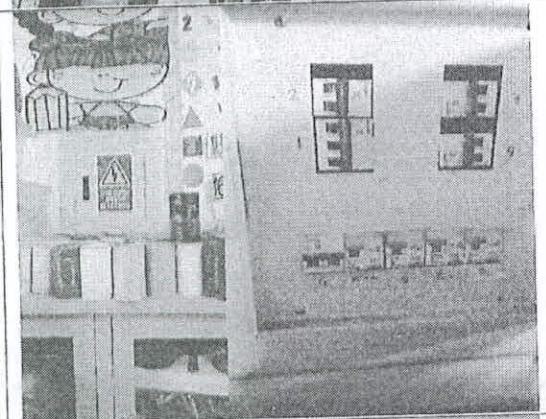
- Tablero general ubicado en una de las aulas no se encuentra identificado y no cuenta con directorio de circuitos.
- Tablero eléctrico se encuentra obstaculizado.
- La tapa del tablero eléctrico no está conectado a tierra.
- Espacios de reserva sin tapa.

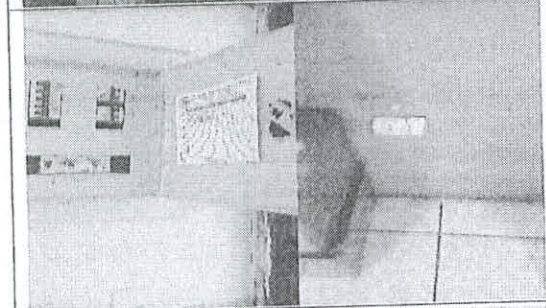
- Tablero eléctrico sin identificar o no esta rotulado con su respectiva identificación.
- Tapa del tablero sin conexión a tierra
- Espacios de reserva sin tapa.
- Tomacorrientes sin conexión a tierra.

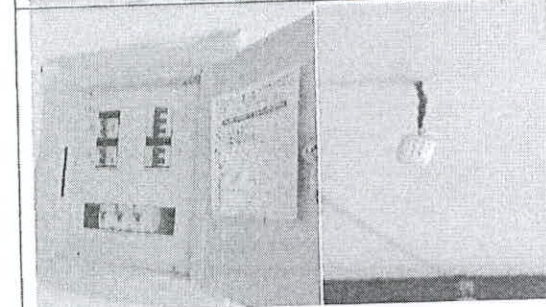
- Tablero eléctrico sin identificar o no está rotulado con su respectiva identificación.
- Tapa del tablero sin conexión a tierra
- Espacios de reserva sin tapa.
- Tomacorriente suelto sin fijar con cable eléctrico expuesto a nivel del techo en pasadizo.

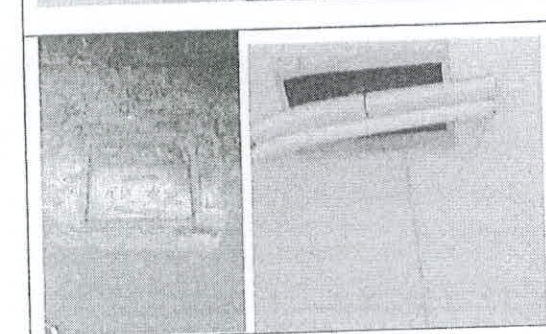
- Pozo a tierra no se pudo abrirla tapa.
- Luminarias tipo lineales con partes activas expuestas y no cuentan con cintillos de seguridad en ambos extremos.

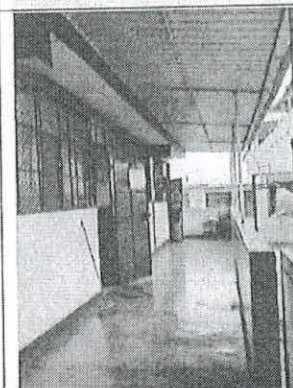
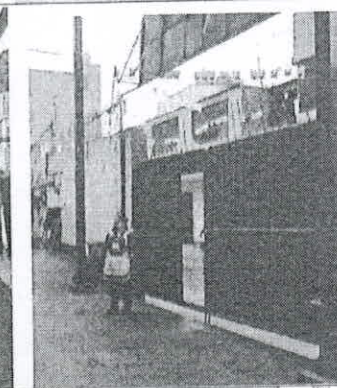
NO CUENTA CON SEÑALES SEGÚN NORMA.

Implementar señalización de seguridad (direccionales de salida, salida, zona segura en caso de sismo, riesgo eléctrico, extintores, otros), según lo establecido en el RNE A.130, Art. 39 y la NTP 399.010 -1

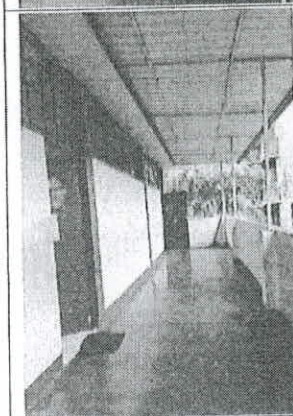
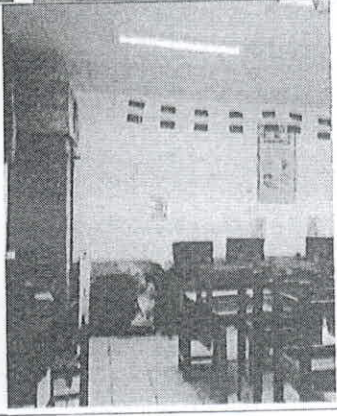
No cuenta con extintores operativos y en cantidad adecuada de acuerdo con el riesgo existente en el establecimiento. NTP 350.043:2011

Instalar sistema de detección y alarma de incendios centralizado operativo.
